## 事事故事例

## 経年使用のクレーンによる補巻フックの落下事故

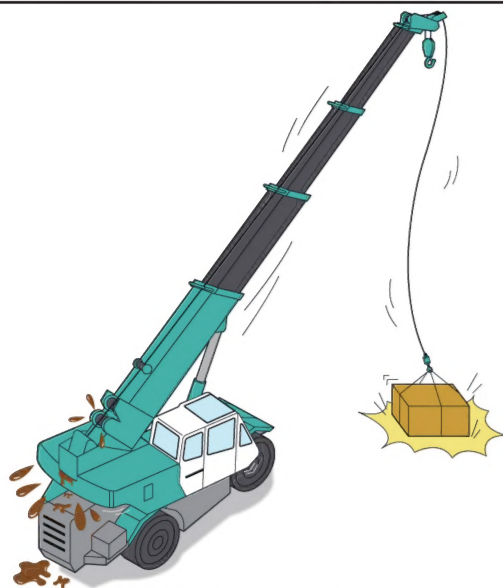
荷を1m吊った瞬間、吊り荷とフックもろとも落下した。  
補巻クラッチスイベルと接続ホースが破損しており、  
大量の油漏れも発生させた。

**取扱説明書に記載している定期交換保安部品については必ず定期的に交換を実施する。**

部品は使用または時間の経過によって部品内外部に変質劣化が進みます。  
定期交換保安部品とは、その中でも、万一異常が発生すると重大事故につながる  
可能性のある部品をとりあげ、定期的に交換して安全確保、  
事故の未然防止を図っていただくようにしております。

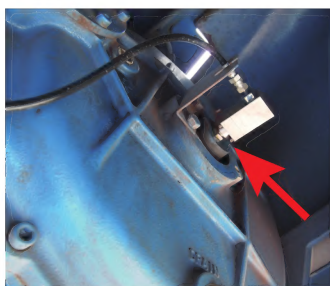
経年劣化による補巻用クラッチスイベルの  
シャフト部が抜けだし破損に至った。

定期交換保安部品の詳細は取扱説明書をご確認して頂き、  
当社または最寄りの指定サービス工場にご相談のうえ、  
必ず定期的に交換するようにしてください。
